RELATÓRIO FINAL

MAPEAMENTO DAS CISTERNAS DEFEITUOSAS E AVALIAÇÃO DA  
EFICÁCIA DA UTILIZAÇÃO NO ASSENTAMENTO SÃO GONÇALO,  
CRATEÚS-CE

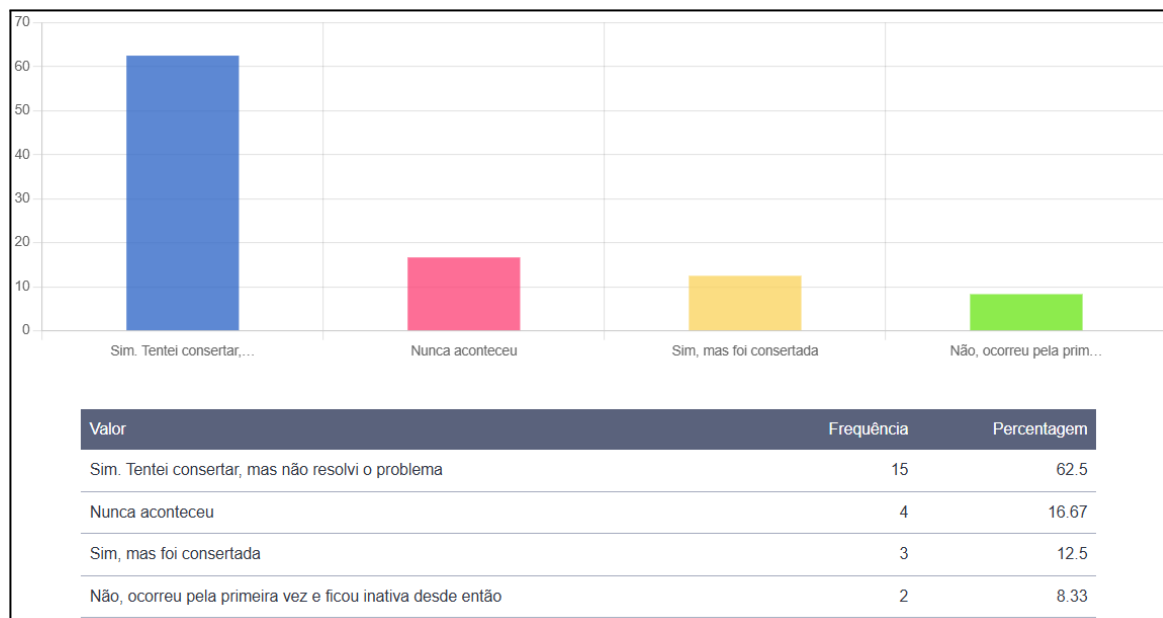
**Figura 3 - Frequência da ocorrência das rachaduras**

Inicialmente, é possível observar que, em sua grande maioria, as cisternas de placas se apresentam inoperantes, devido a problemática das rachaduras que acometeram-nas. Também é possível observar, na figura 3, que o problema é recorrente na maioria da comunidade – a maioria dos moradores já teve sua cisterna danificada, tentou consertar, mas não obteve êxito. Uma pequena porcentagem ainda utilizam cisternas – esses que nunca passaram pela adversidade, ou os que conseguiram consertá-las.

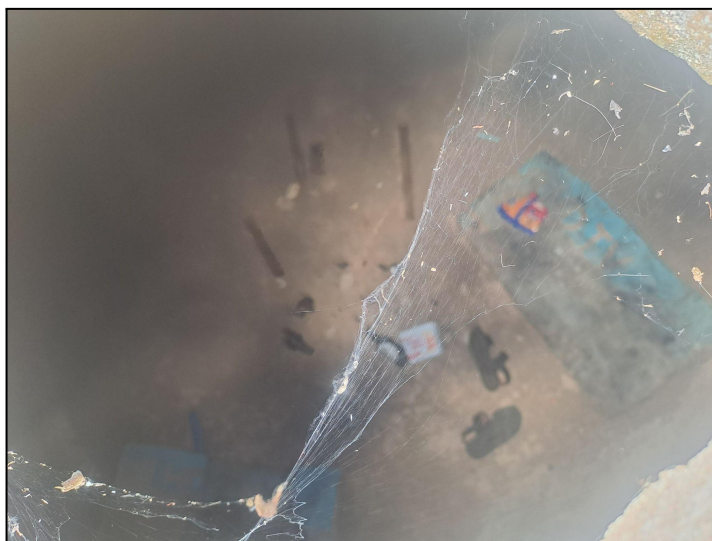
**Figura 9 - Cisterna abandonada**

Diante do exposto na figura 8, é possível ver que aproximadamente um terço das cisternas estão quebradas há, pelo menos, mais de um ano. Além disso, há outra parcela da comunidade que possui cisternas, mas apesar de haverem rachaduras na estrutura, o reservatório não consegue se esvaziar totalmente, armazenando uma quantidade ínfima de

água. Muitas, portanto, se encontram em estado de abandono, sendo inviável o seu uso, ou até reparação. Na figura 9, é apresentado um dos exemplos.

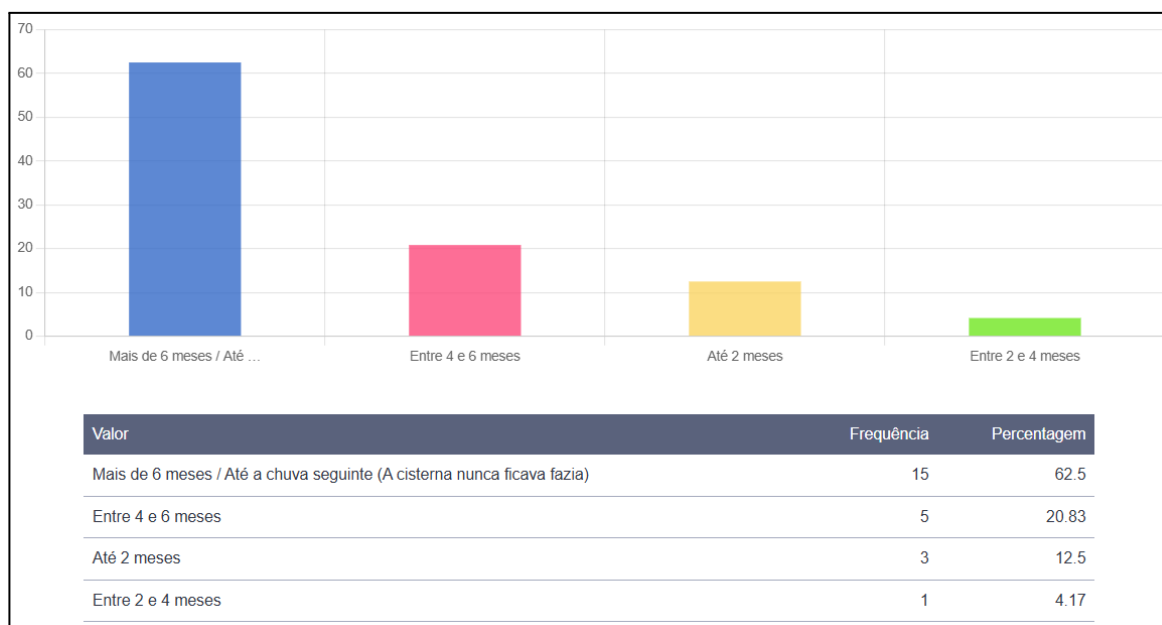
**Figura 10 - Tempo em que a cisterna possuía água disponível para uso quando eram utilizadas**

As figuras 10, 11, 12 e 13 apresentam algumas das condições de uso das cisternas pelos moradores. É possível observar que suas utilizações são semelhantes acerca do tempo em que a água permanecia no reservatório, a quantidade retirada por dia e suas respectivas formas de tratamento. Ademais, a maioria das cisternas possui uma placa com a identificação do seu ano de construção, sendo todas datadas de 2005, totalizando 20 anos de existência, como apresentado na figura 14. Todavia, alguns moradores relataram datas divergentes das identificadas – considerando-se, portanto, que referem-se à datas aproximadas.

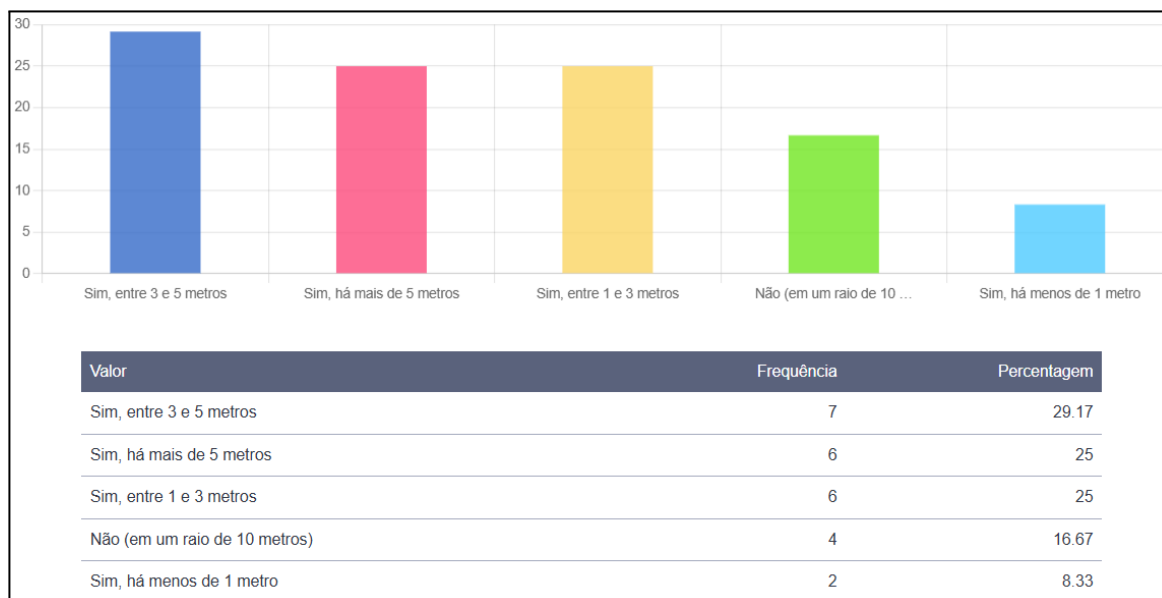
**Figura 18 - Presença de vegetação adjacente à cisterna**

Além disso, como apresentado na figura 18 e 19, foi feita a verificação de presença de plantas nas proximidades das cisternas, visando identificar se a problemática estrutural

poderia estar associada à ação de expansão das raízes da vegetação, e foi constatado, em sua maioria, que a vegetação inicia-se entre 1 e 3 metros de distância das cisternas – distância relativamente pequena para desconsiderar a influência da vegetação. Ademais, é importante mencionar que não foi possível identificar estruturas de ferro da cisterna de forma exposta, assim como não foram encontrados sinais de carbonatação ou lixiviação. Segundo Guabiroba (2012), a presença de raízes podem comprometer a integridade da estrutura, provocando trincas e desacoplamentos. Ademais, os caminhos criados a partir da infiltração das raízes podem, também, atuar como ferramenta para o transporte de substâncias que intensifiquem o processo de deterioração do concreto.

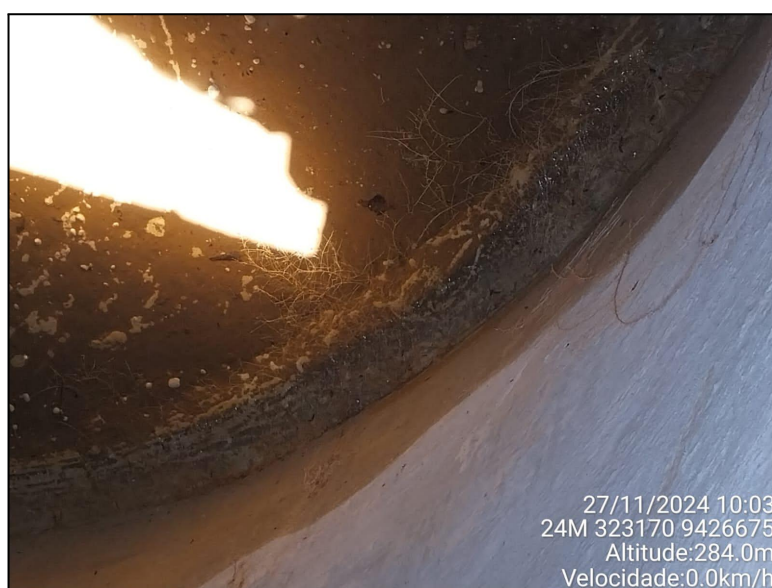
**Figura 20 - Infiltração de raízes na cisterna**

Sob essa ótica, vale ressaltar os depoimentos de moradores. Dona Osmarina, moradora idosa, assentada, e que recebeu o benefício das cisternas, afirma que já teve problemas com a infiltração de raízes na base da cisterna, sendo necessário, para o conserto da cisterna, a remoção da vegetação adjacente, e a escavação e manutenção ao redor da cisterna. Ademais, problemas semelhantes foram relatados por outros moradores, mas sem existir uma associação clara: muitos moradores possuem plantas, muitos tiveram problemas com raízes, mas para alguns, foi necessário a remoção da vegetação e manutenção da cisterna, enquanto para outros, a remoção da vegetação não foi o suficiente para evitar o ressurgimento das rachaduras.

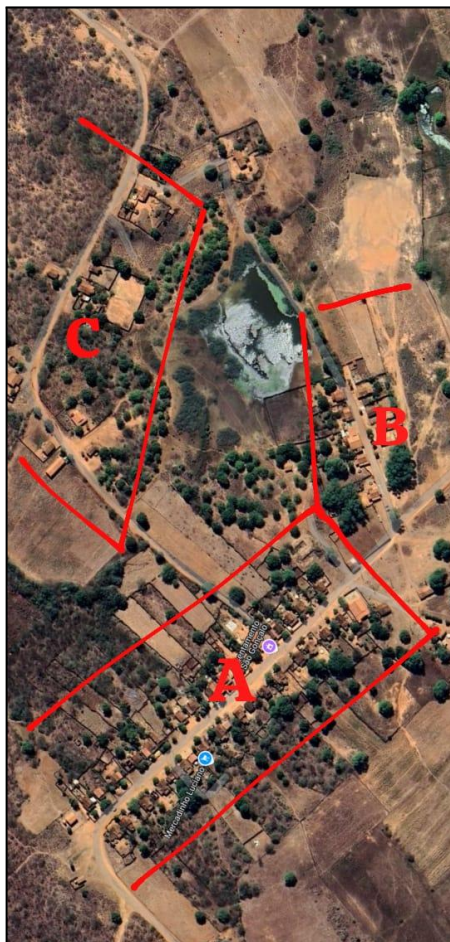
**Figura 21 - Divisão da área total do projeto**

Por fim, para o mapeamento das cisternas na área, foram utilizadas as coordenadas dos locais visitados, que foram plotados no aplicativo AlpineQuest. Para melhor interpretação do mapa, a área total da pesquisa foi dividida em 3 subáreas: A, B e C, como apresentado na figura 21. Com as coordenadas das visitas, foram estabelecidas 5 nomenclaturas, associadas à cores, para as determinadas situações:

- CIST (Ciano): Residências em que as cisternas foram identificadas, utilizáveis ou com necessidade de reparação.
- SC (Rosa): Residências que não possuem cisternas
- NA (Laranja): Residências em que não os estudantes não foram atendidos
- SE (Cinza): Residências em que não foi possível a entrada dos estudantes
- INATIV (Vermelho): Residências em que não há mais moradores
